決壊、逆流 弱点を直撃

府南部豪雨1週間 市街地浸水

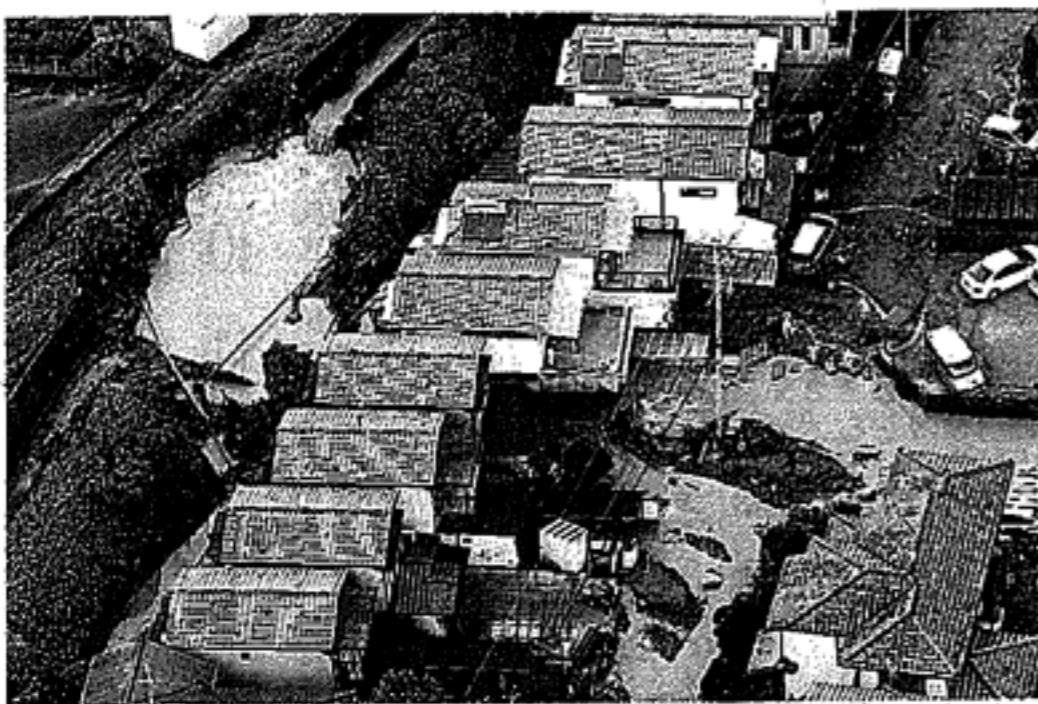
①弥陀次郎川の決壊で浸水した宇治市の住宅地(14日午前9時42分、ヘリから)②周囲より低い場所にある住宅地では、排水路の機能不全で一帯が冠水した(14日午前9時38分、宇治市伊勢田町井尻)

14日午前4時15分ごろ、宇治市五ヶ庄北ノ庄の松重悦子さん(70)宅に泥水の流入が始まった。すぐ裏を流れる幅約2.5メートルの弥陀次郎川が氾濫した。4時30分、45分ごろ「ドーン」「バキバキ」。音と同時に濁流の勢いが急に激しくなった。

井川となつていて宇治川合流地点から上流約760メートルまでが対象だが、合流地点から550メートルの決壊箇所は未着工だった。工事の完了は現時点で2024年度内の予定だ。

今回、弥陀次郎川をはじめ、戦川や堂ノ川、井川といった市街地を流れる計4本が氾濫した。宇治川など大川川の氾濫ではなく、中小河川から周辺に浸水が広がった。
